NZIC / Byggeri Øst / 5. februar 2018

Ulykker

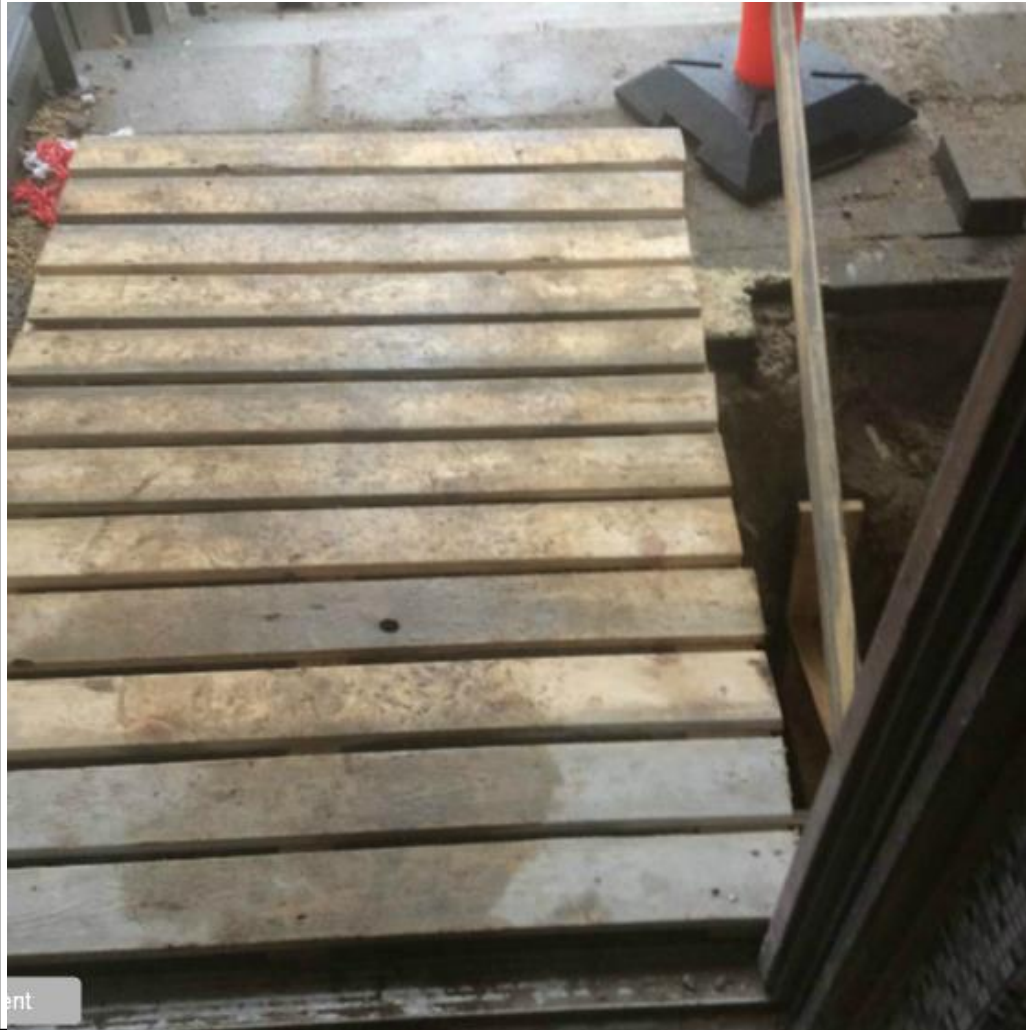
Under renovering af boligblok var der gravet ud langs fundament ved hoveddør. Der var arbejde inde i opgangen, og derfor var der lagt en interimsbro fra hoveddøren til opgangen over på terræn. Udgravningen var ca. 80 cm dyb.

De som udførte arbejdet, havde glemt at kæde døren af som aftalt, inden interimsbroen blev fjernet.

Skadelidte var ikke opmærksom på udgravningen og trådte ned i udgravning, da han gik ud af hoveddøren. Skadelidte vred/slog sit ben.

Ansatte har fået at vide, at de skal følge den instruktionen, og huske at spærre af.

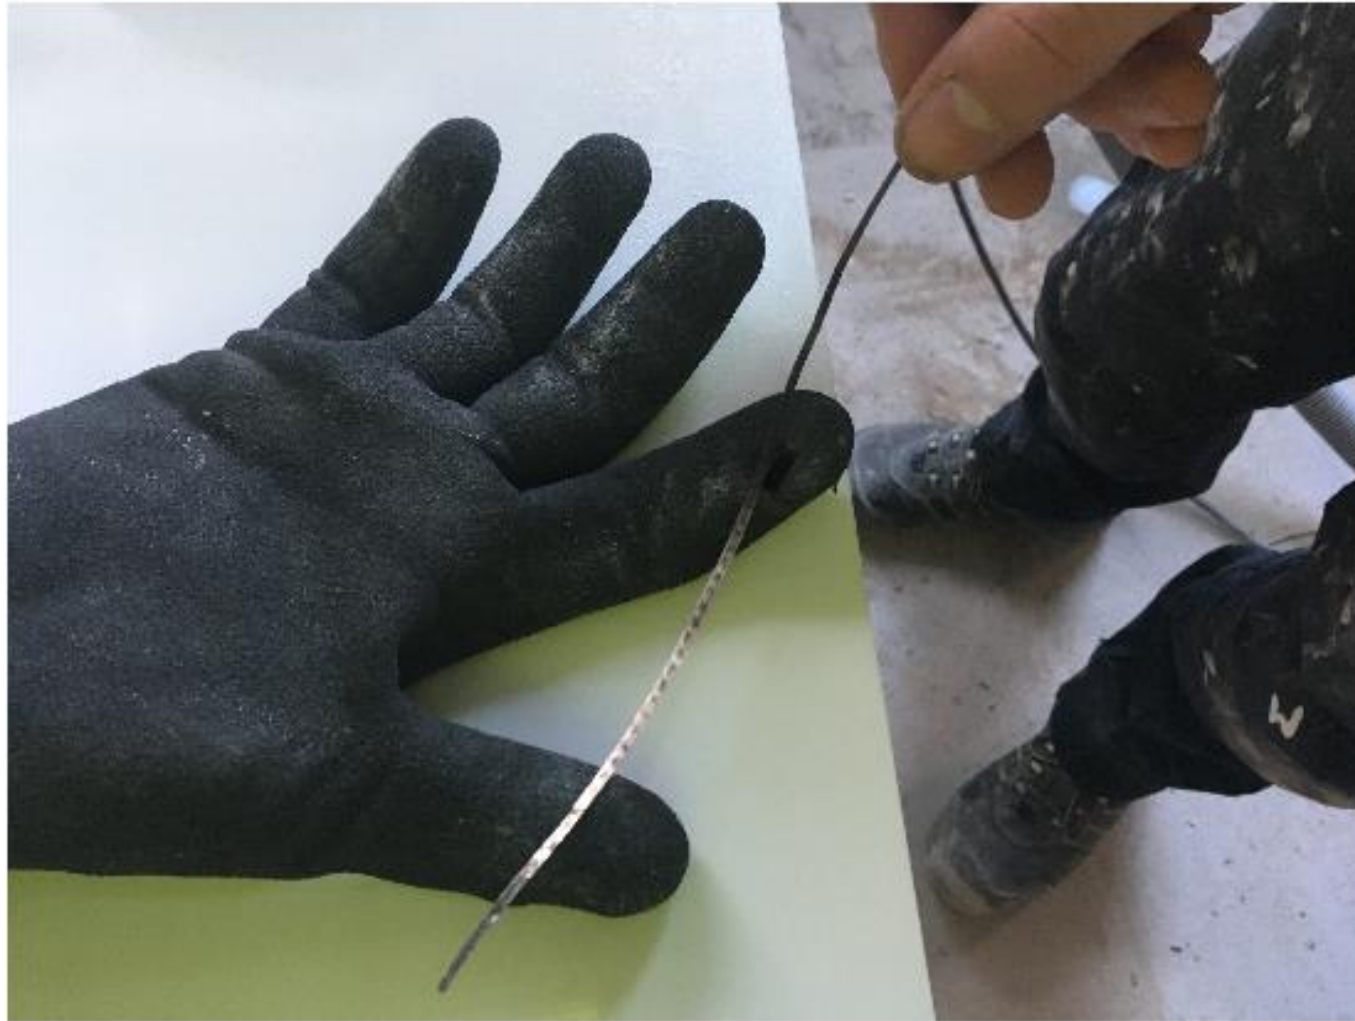
Medarbejder fra Moeskjaer griber fat i en grat fra et køle/fryserumspanel, der er blevet skåret. Graten går igennem handske og ind i fingeren. Et lille snit på ca. 1 cm.

Moeskjaer er kommet med en APV, hvor klart fremgår, at der fremover skal anvendes skærefaste handsker til denne type opgaver.

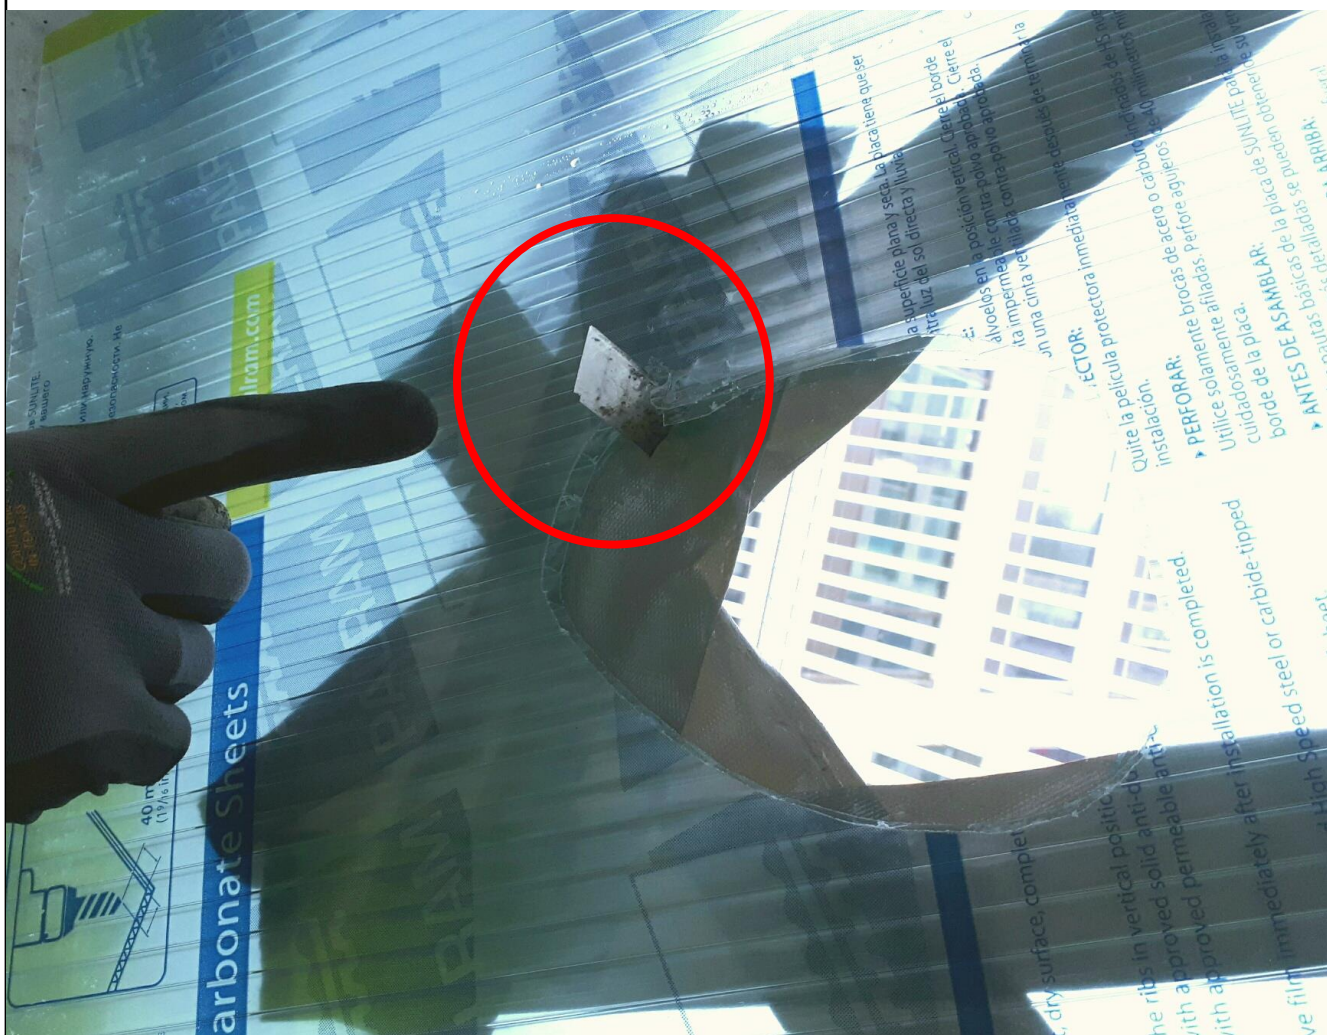
Montør skal fjerne polycarbonatplade i vindues hul. Der sidder desværre et knivblad fast i pladen.

Det vides ikke, hvem, der har efterlad knivsbladet

Pladen fjernes med det samme.

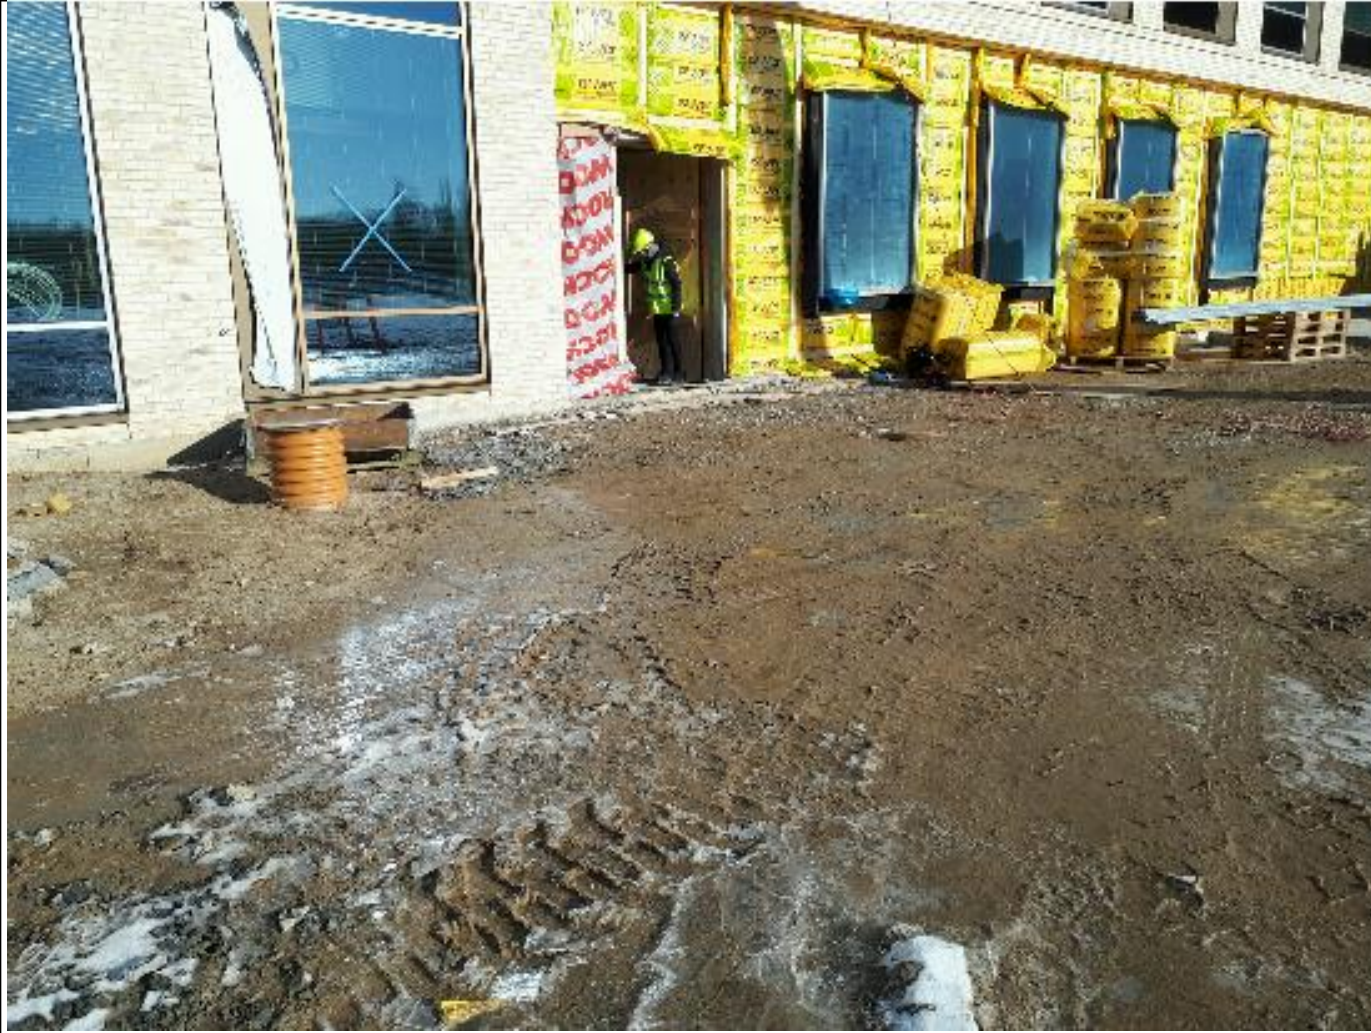
NZIC Novozymes Lærling fra Brøndum glider på isdannelse ved indgangsdør på bagside/sydside af A4. Han går slag på albue og tager på skadestue for at få den checket. Ingen fravær fra arbejde.

Indgangsdør/sted er ikke valgt som en fælles adgangsvej, men har været benyttet som uofficiel adgangsvej af flere faggrupper.

Indgang ønskes etableret som officiel adgangsvej af håndværkerne.

Der er nu udlagt en stenvej.

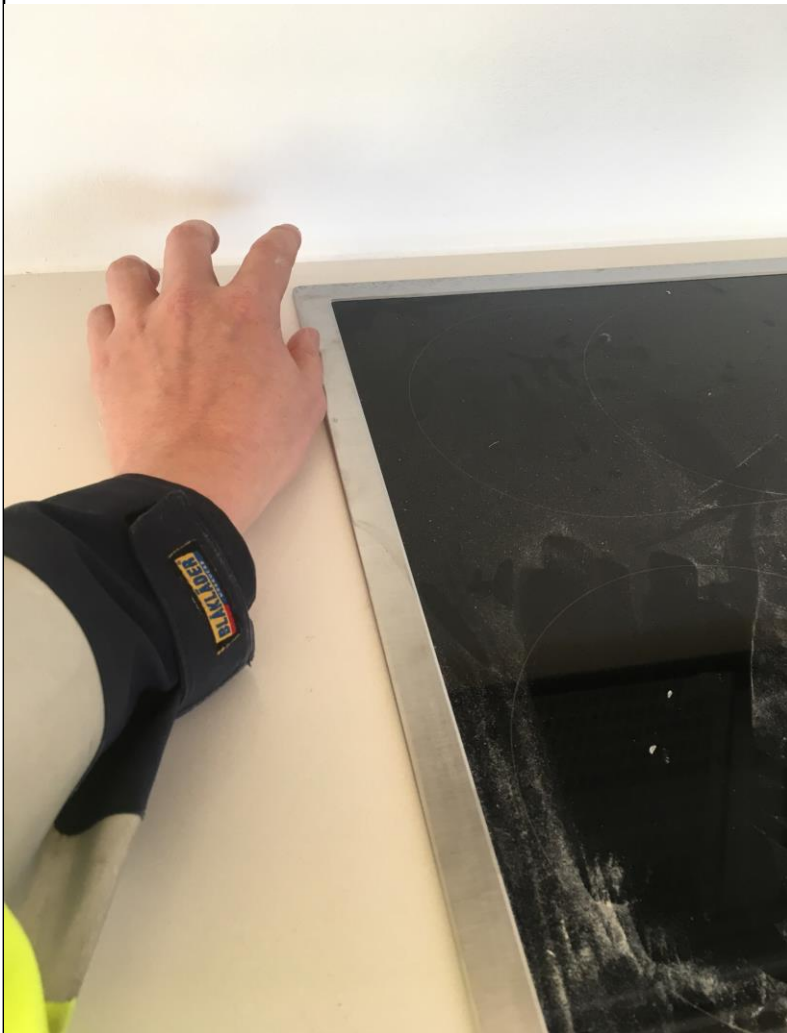
Maler skærer sig i hånden ved kogeplade

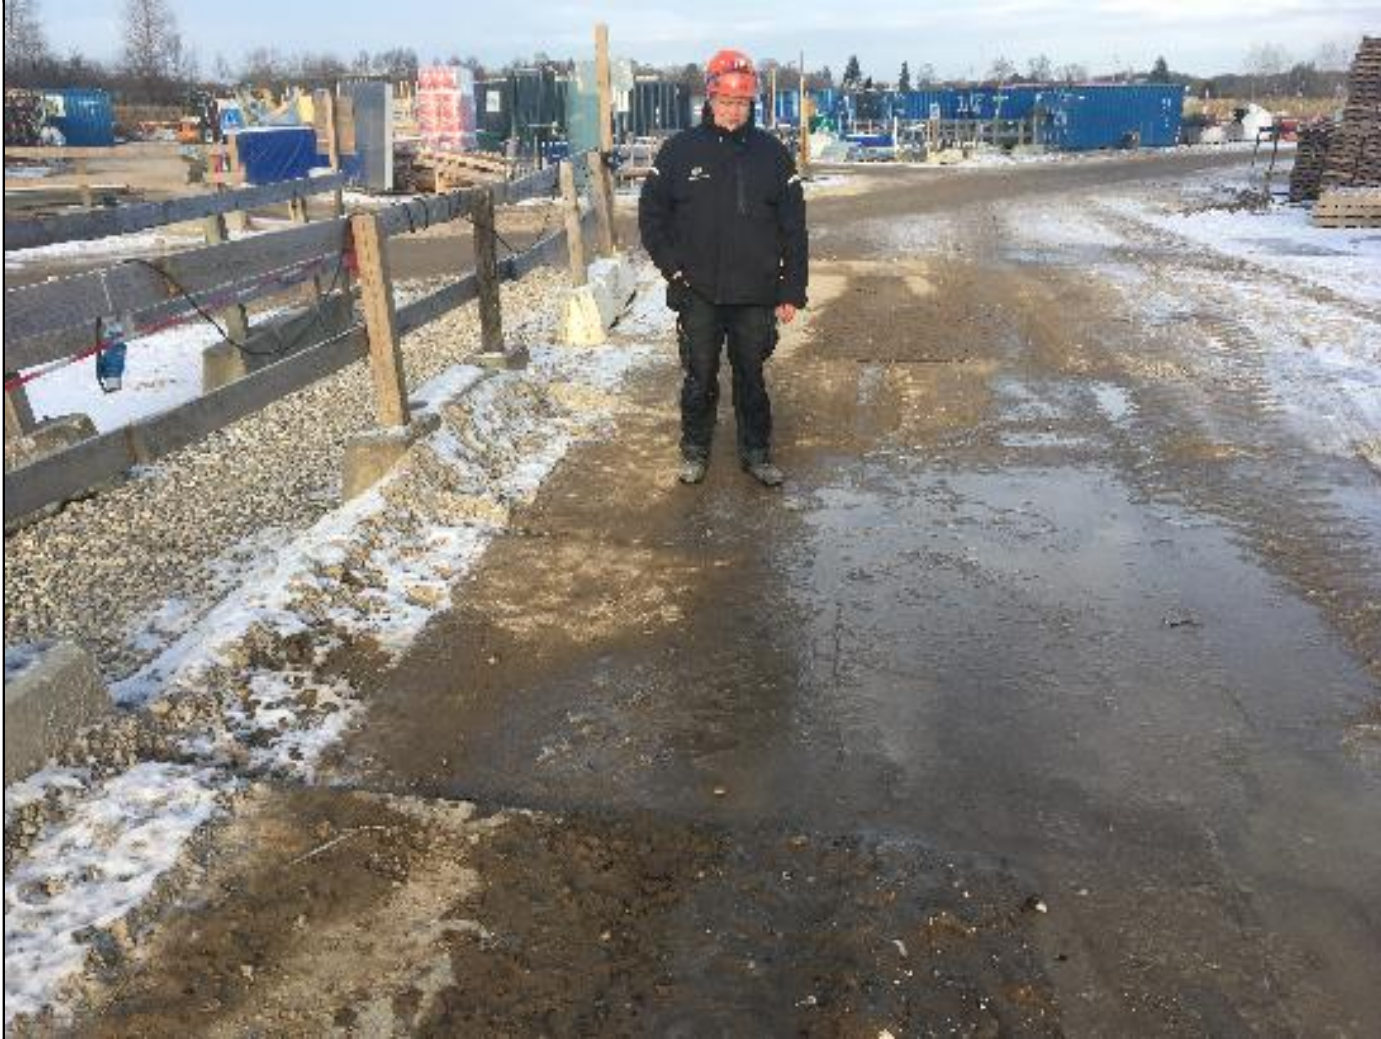
Medarbejder fra HS Hansen går ved A3 vest lige ved siden af gangvejen.

Han falder pga. is og skære sin finger på noget. Vi ved ikke hvad.

Han får 4 sting i sin højre finger

Afventer tiltag fra HSHansen.

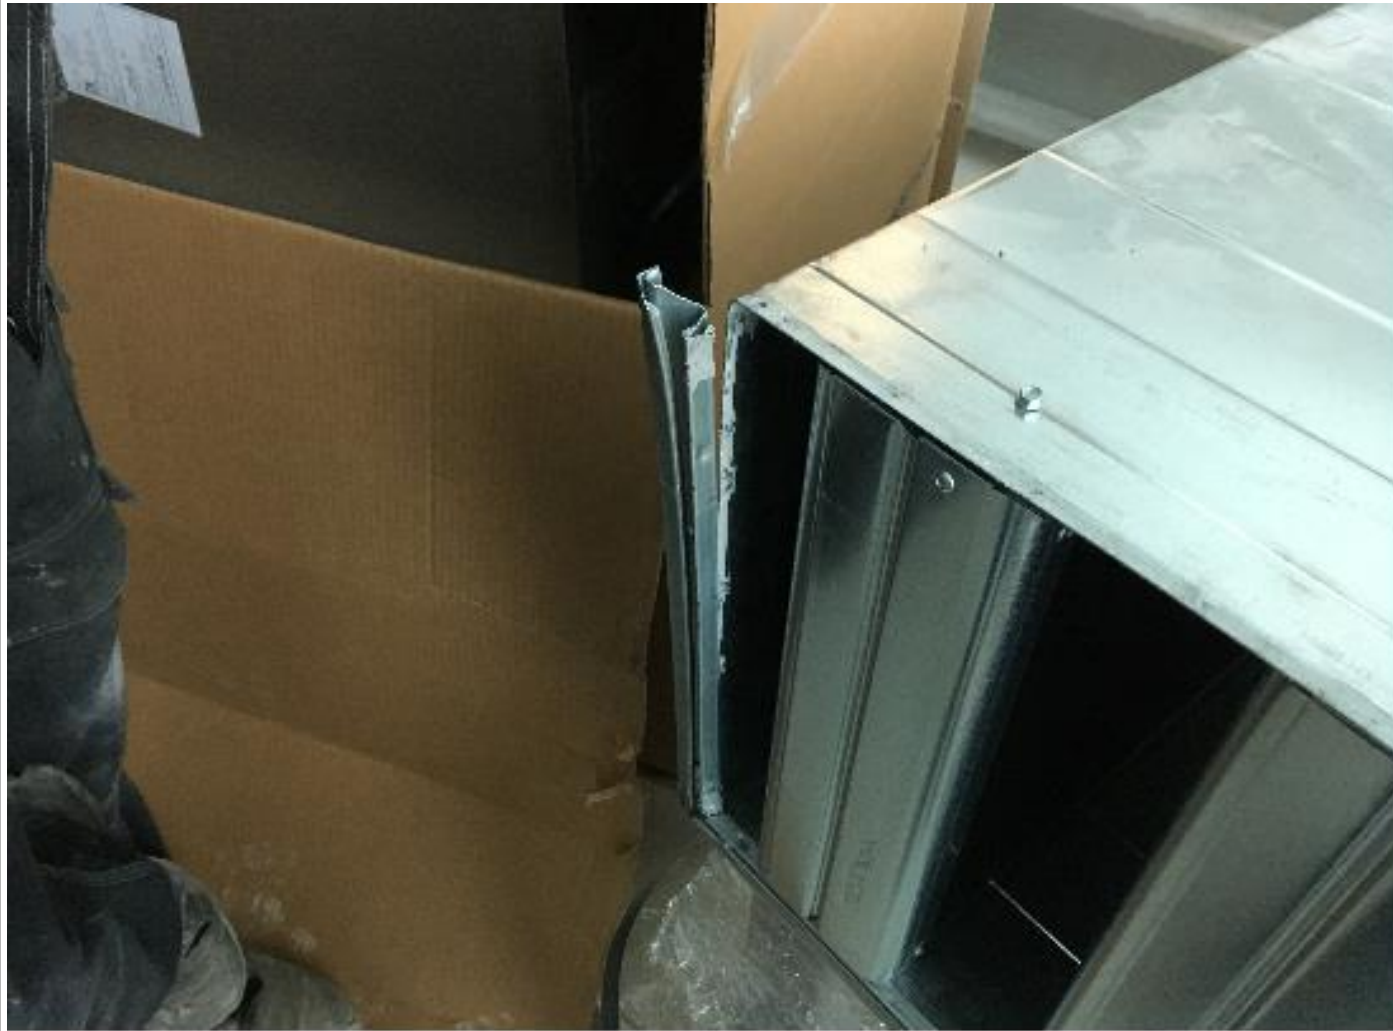
En ventilations montør får en lyddæmper ned på sit øre, da kanten på lyddæmperen går løs.

Kanterne på lyddæmperne bliver gennemgået inden opsætning.

Brøndum og leverandøren skal redegøre for fremtidige tiltag.
